Rapport de repérage des matériaux et produits contenant de l'amiante avant réalisation de travaux

Numéro de dossier : 2021/03352 IND1
Date du repérage : 12/04/2021-21/04/2021
Date d'édition : 29 juin 2021

Immeuble bâti visité

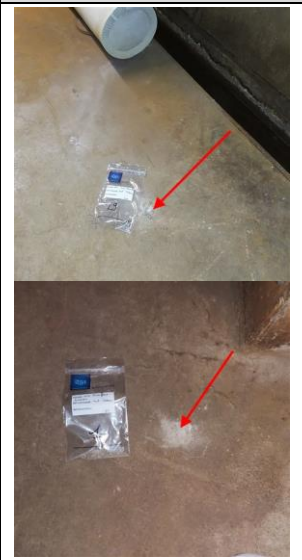
Zone	Identifiant + Description	Conclusion (justification)	Photo
ZPSO n°001	<p><u>Localisation</u> : Sous-sol - CHAUFFERIE BUREAUX; Sous-sol - SAS CHAUFFERIE <u>Echantillons</u> : ech. no001; ech. no019 <u>Description</u> : Sol : Béton</p>	<p>Absence d'amiante (Après analyse en laboratoire)</p>

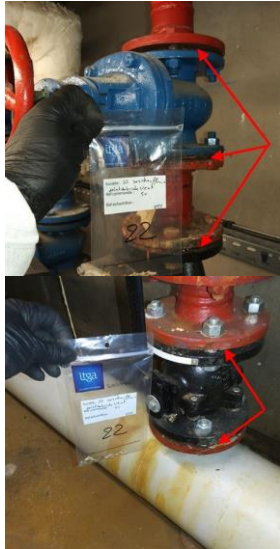
Zone	Identifiant + Description	Conclusion (justification)	Photo
ZPSO n°021	<p style="text-align: center;"> <u>Localisation</u> : Sous-sol - SAS CHAUFFERIE <u>Echantillons</u> : ech. no022 <u>Description</u> : Conduit : Joint de bride vert (5U) </p>	<p style="text-align: center;">Présence d'amiante (Après analyse en laboratoire)</p>

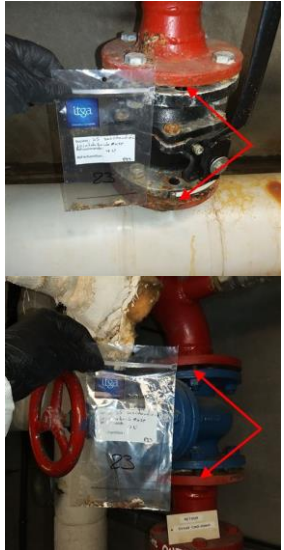
Zone	Identifiant + Description	Conclusion (justification)	Photo
ZPSO n°022	<p style="color: red;"> <u>Localisation</u> : Sous-sol - SAS CHAUFFERIE <u>Echantillons</u> : ech. no023 <u>Description</u> : Conduit : Joint de bride rose (4U) </p>	<p style="color: red;"> Présence d'amiante (Après analyse en laboratoire) </p>

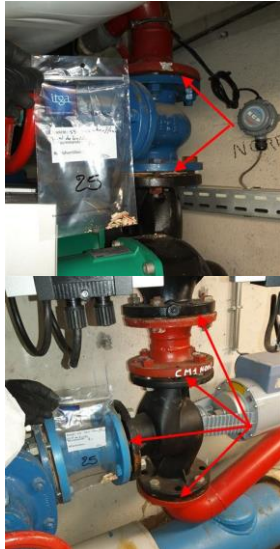
Zone	Identifiant + Description	Conclusion (justification)	Photo
ZPSO n°024	<p style="text-align: center;"> Localisation : Sous-sol - SAS CHAUFFERIE Echantillons : ech. no025 Description : Conduit : Joint de bride </p>	<p style="text-align: center;">Absence d'amiante (Après analyse en laboratoire)</p>

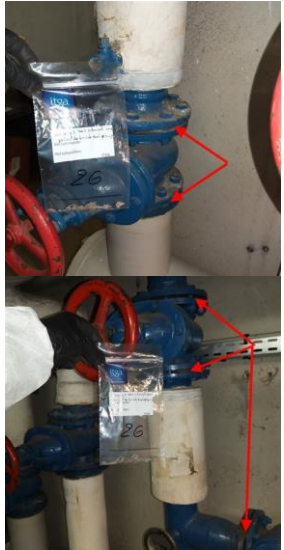
Zone	Identifiant + Description	Conclusion (justification)	Photo
ZPSO n°025	<p style="color: red;"> <u>Localisation</u> : Sous-sol - SAS CHAUFFERIE <u>Echantillons</u> : ech. no026 <u>Description</u> : Conduit : joint de birdes </p>	<p style="color: red;"> Présence d'amiante (Après analyse en laboratoire) </p>

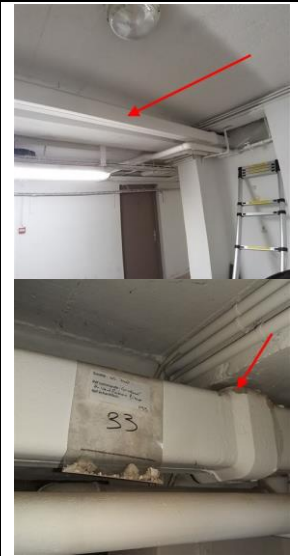
Zone	Identifiant + Description	Conclusion (justification)	Photo
ZPSO n°032	<p style="color: red;"><u>Localisation</u> : Sous-sol - Dégagement <u>Echantillons</u> : ech. no033 <u>Description</u> : Conduit en fibres-ciment</p>	<p style="color: red;">Présence d'amiante (Après analyse en laboratoire)</p>

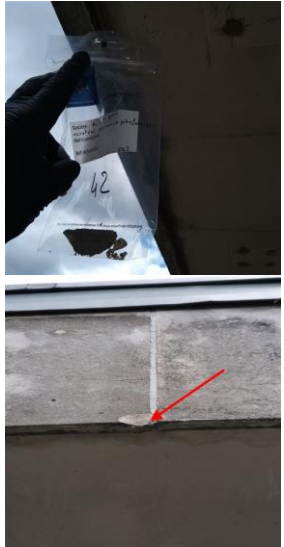
ZPSO n°041	<p><u>Localisation</u> : R+8 - Balcon Aile A <u>Echantillons</u> : ech. no042 <u>Description</u> : Couche1: Acrotère : Panneaux préfabriqués + Couche2: Acrotère : JOint ciment</p>	<p>Absence d'amiante (Après analyse en laboratoire)</p>

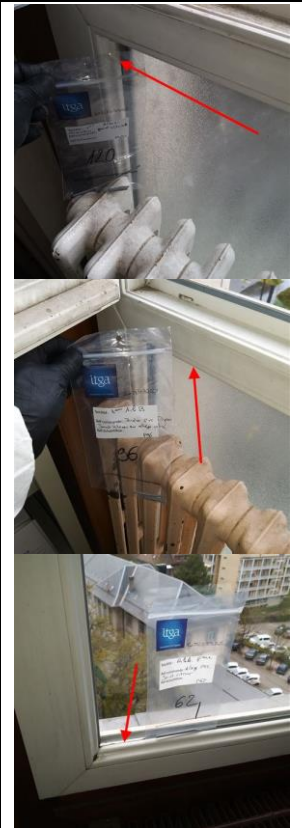
Zone	Identifiant + Description	Conclusion (justification)	Photo
ZPSO n°061	<p><u>Localisation</u> : 8ème étage; 6ème étage; 4ème étage; 3ème étage; 2ème étage; 1er étage; 7ème étage; 5ème étage</p> <p><u>Echantillons</u> : ech. no062; ech. no096; ech. no120</p> <p><u>Description</u> :</p> <p>Allège PVC : Joint vitrier; Allège PVC : Joint vitrier (Pignon); Allège PVC : Joint vitrier (Pignon Aile C)</p>	<p>Absence d'amiante (Après analyse en laboratoire)</p>

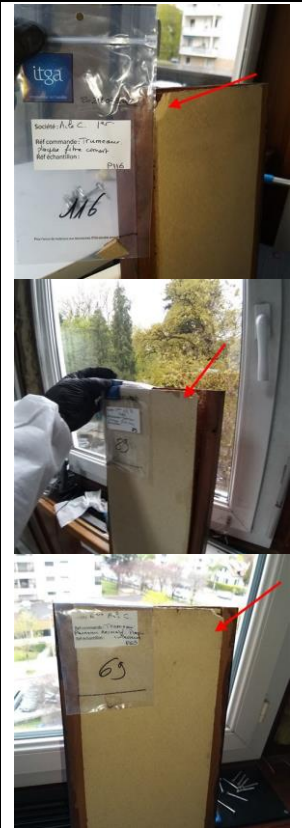
Zone	Identifiant + Description	Conclusion (justification)	Photo
ZPSO n°063	<p><u>Localisation</u> : 8ème étage; 6ème étage; 4ème étage; 3ème étage; 2ème étage; 1er étage; RDC; 7ème étage; 5ème étage</p> <p><u>Echantillons</u> : ech. no069; ech. no089; ech. no116</p> <p><u>Description</u> :</p> <p>Trumeau : Plaque intérieur sur panneau bois; Trumeau : Plaque intérieur sur panneau bois (B312); Trumeau : Plaque intérieur sur panneau bois (Ailc C 1er)</p>	<p>Présence d'amiante (Après analyse en laboratoire)</p>

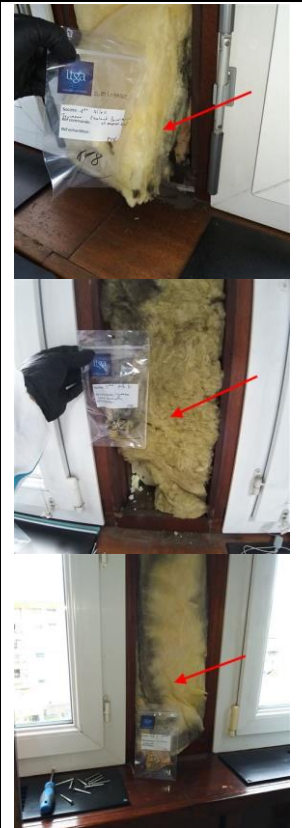
Zone	Identifiant + Description	Conclusion (justification)	Photo
ZPSO n°064	<p><u>Localisation</u> : 8ème étage; 6ème étage; 4ème étage; 3ème étage; 2ème étage; 1er étage; RDC; 7ème étage; 5ème étage</p> <p><u>Echantillons</u> : ech. no070; ech. no092; ech. no118</p> <p><u>Description</u> :</p> <p>Trumeau : Isolant; Trumeau : Isolant (Aile C 1er)</p>	<p>Absence d'amiante (Après analyse en laboratoire)</p>

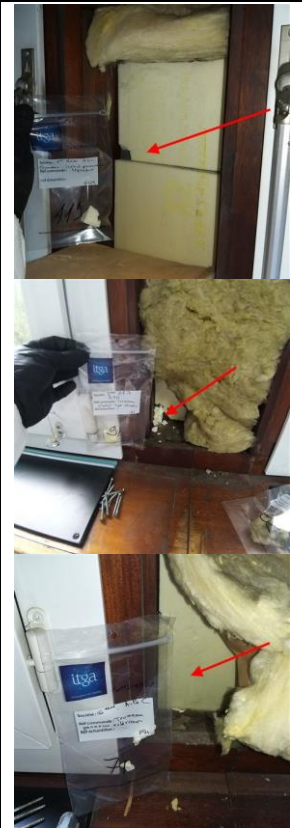
Zone	Identifiant + Description	Conclusion (justification)	Photo
ZPSO n°065	<p><u>Localisation</u> : 8ème étage; 6ème étage; 4ème étage; 3ème étage; 2ème étage; 1er étage; RDC; 7ème étage; 5ème étage</p> <p><u>Echantillons</u> : ech. no071; ech. no091; ech. no119</p> <p><u>Description</u> :</p> <p>Trumeau : Panneaux extérieur; Trumeau : Panneaux extérieur TYPE STIRODUR</p>	<p>Absence d'amiante (Après analyse en laboratoire)</p>

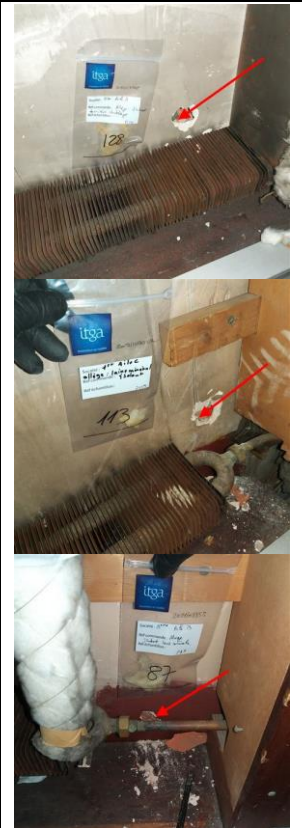
Zone	Identifiant + Description	Conclusion (justification)	Photo
ZPSO n°066	<p><u>Localisation</u> : 8ème étage; 6ème étage; 4ème étage; 3ème étage; 2ème étage; 1er étage; RDC; 7ème étage; 5ème étage</p> <p><u>Echantillons</u> : ech. no087; ech. no113; ech. no128</p> <p><u>Description</u> :</p> <p>Allège : Isolant derrière doublage brique; Allège : Isolant derrière doublage brique (Aile 1 Rdc)</p>	<p>Absence d'amiante (Après analyse en laboratoire)</p>

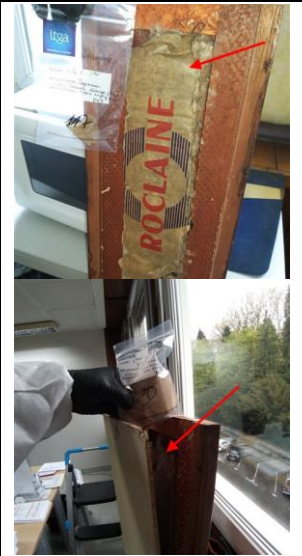
Zone	Identifiant + Description	Conclusion (justification)	Photo
ZPSO n°067	<p><u>Localisation</u> : 3^{ème} étage; 1^{er} étage <u>Echantillons</u> : ech. no090; ech. no117 <u>Description</u> : Panneaux trumeaux : Isolant laine minérale avec papier kraft derrière plaque fibro</p>	<p>Absence d'amiante (Après analyse en laboratoire)</p>

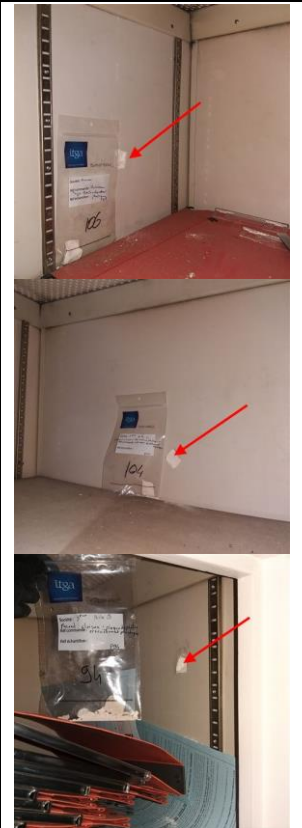
Zone	Identifiant + Description	Conclusion (justification)	Photo
ZPSO n°069	<p><u>Localisation</u> : 8ème étage; 6ème étage; 4ème étage; 3ème étage; 2ème étage; 1er étage; RDC; 7ème étage; 5ème étage</p> <p><u>Echantillons</u> : ech. no094; ech. no104; ech. no106</p> <p><u>Description</u> :</p> <p>Cloison : panneaux type plaque de plâtre et Revêtement plastique</p>	<p>Absence d'amiante (Après analyse en laboratoire)</p>

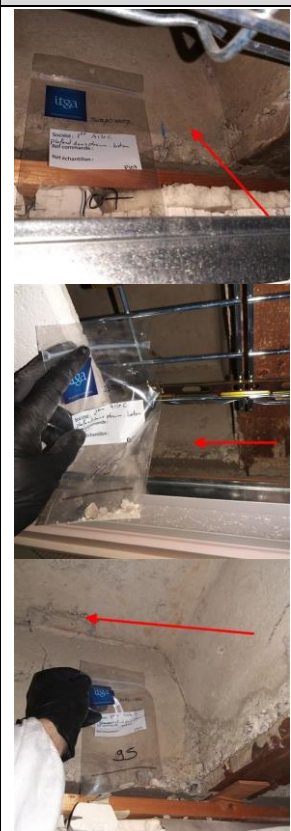
Zone	Identifiant + Description	Conclusion (justification)	Photo
ZPSO n°070	<p><u>Localisation</u> : 8ème étage; 6ème étage; 4ème étage; 3ème étage; 2ème étage; 1er étage; RDC; 7ème étage; 5ème étage</p> <p><u>Echantillons</u> : ech. no095; ech. no105; ech. no107</p> <p><u>Description</u> : Plafond : Béton</p>	<p>Absence d'amiante (Après analyse en laboratoire)</p>

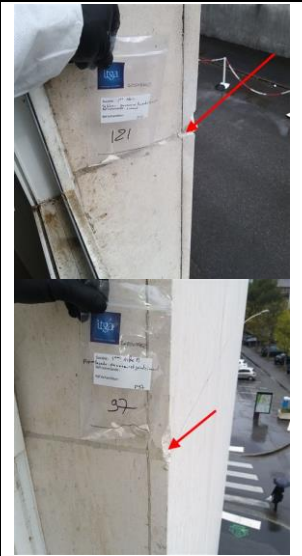
Zone	Identifiant + Description	Conclusion (justification)	Photo
ZPSO n°071	<p><u>Localisation</u> : Partie extérieure <u>Echantillons</u> : ech. no097; ech. no121 <u>Description</u> : Couche1: Façade pignon : Panneaux + Couche2: Façade pignon : Joint d'assemblage ciment; Couche1: Façade pignon : Panneaux + Couche2: Façade pignon : Joint d'assemblage ciment (Aile C 1er)</p>	<p>Absence d'amiante (Après analyse en laboratoire)</p>

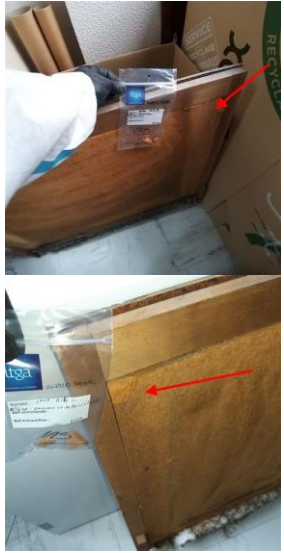
ZPSO n°075	<p><u>Localisation</u> : 8ème étage; 6ème étage; 4ème étage; 3ème étage; 2ème étage; 1er étage; RDC; 7ème étage; 5ème étage <u>Echantillons</u> : ech. no115; ech. no130 <u>Description</u> : Panneaux fermeture allège; Panneaux fermeture allège (RDC Aile A)</p>	<p>Absence d'amiante (Après analyse en laboratoire)</p>

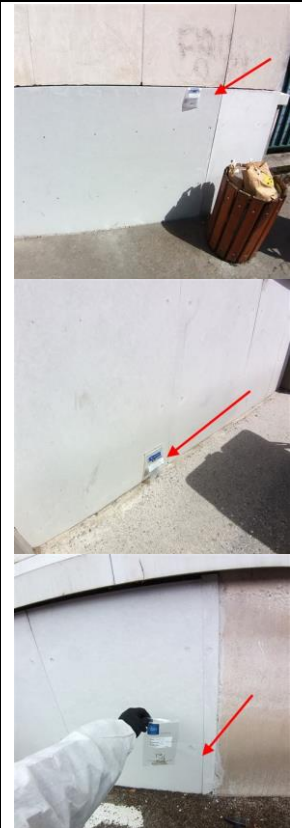
Zone	Identifiant + Description	Conclusion (justification)	Photo
ZPSO n°077	<p style="text-align: center;"> <u>Localisation</u> : Partie extérieure <u>Echantillons</u> : ech. no131; ech. no161; ech. no164 <u>Description</u> : Panneaux des allège remplacés (RDC Aile C); Panneaux des allège remplacés (RDC Aile A); Panneaux des allège remplacés (RDC Aile A 120*250) </p>	<p style="text-align: center;">Absence d'amiante (Après analyse en laboratoire)</p>

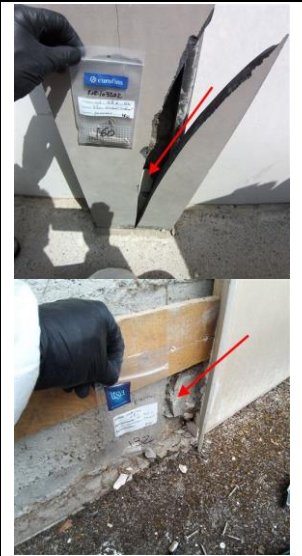
Zone	Identifiant + Description	Conclusion (justification)	Photo
ZPSO n°078	<p><u>Localisation</u> : Partie extérieure <u>Echantillons</u> : ech. no132; ech. no160 <u>Description</u> : Plots de fixation des panneaux de façade; Plots de fixation des panneaux des pilier</p>	<p>Absence d'amiante (Après analyse en laboratoire)</p>

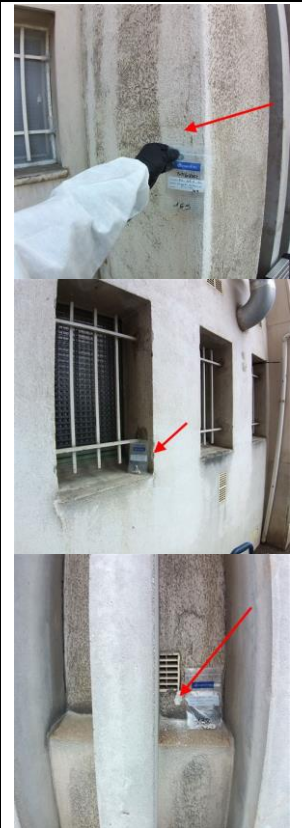
Zone	Identifiant + Description	Conclusion (justification)	Photo
ZPSO n°084	<p style="text-align: center;"> <u>Localisation</u> : Partie extérieure <u>Echantillons</u> : ech. no138; ech. no151; ech. no165 <u>Description</u> : Enduit de façade (Aile C); Enduit de façade (Aile B); Enduit de façade (Aile A) </p>	<p style="text-align: center;">Absence d'amiante (Après analyse en laboratoire)</p>

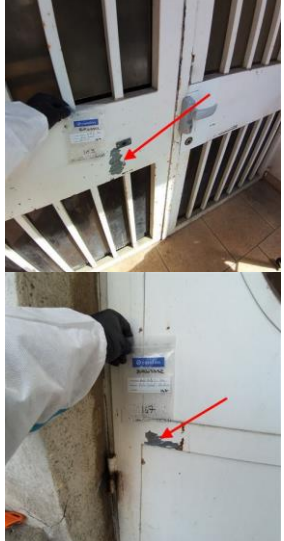
ZPSO n°092	<p><u>Localisation</u> : Partie extérieure <u>Echantillons</u> : ech. no147; ech. no163 <u>Description</u> : Peinture porte métallique (aile C Rdc); Peinture porte métallique (aile B Rdc); Peinture porte métallique (aile A Rdc)</p>	<p>Absence d'amiante (Après analyse en laboratoire)</p>
