AC ENVIRONNEMENT
DIAGNOSTICS IMMOBILIERS

DOSSIER DE DIAGNOSTIC TECHNIQUE

Référence : 002QK000747-23
A communiquer pour toute correspondance
Réalisé le : 16/07/2024
Reférence mandataire : Cité Administrative d'Etat d'ANNECY

Rapport de repérage des matériaux et produits contenant de l'amiante avant réalisation de travaux dans un immeuble bâti

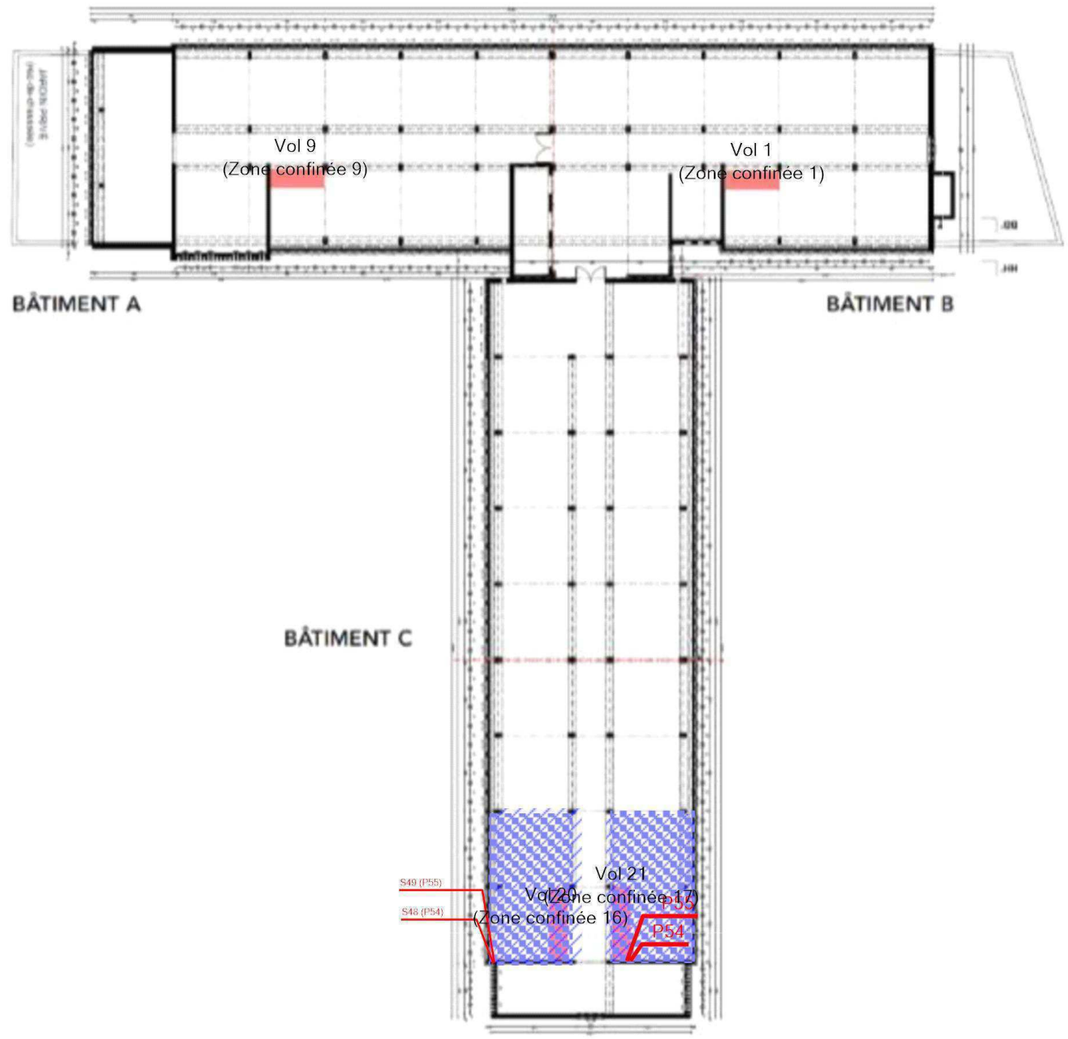
R+8 - MPCA REVÊTEMENT DE SOL

Légende	
	P54 : Colles de revêtement de sol
	P55 : Dalles plastiques

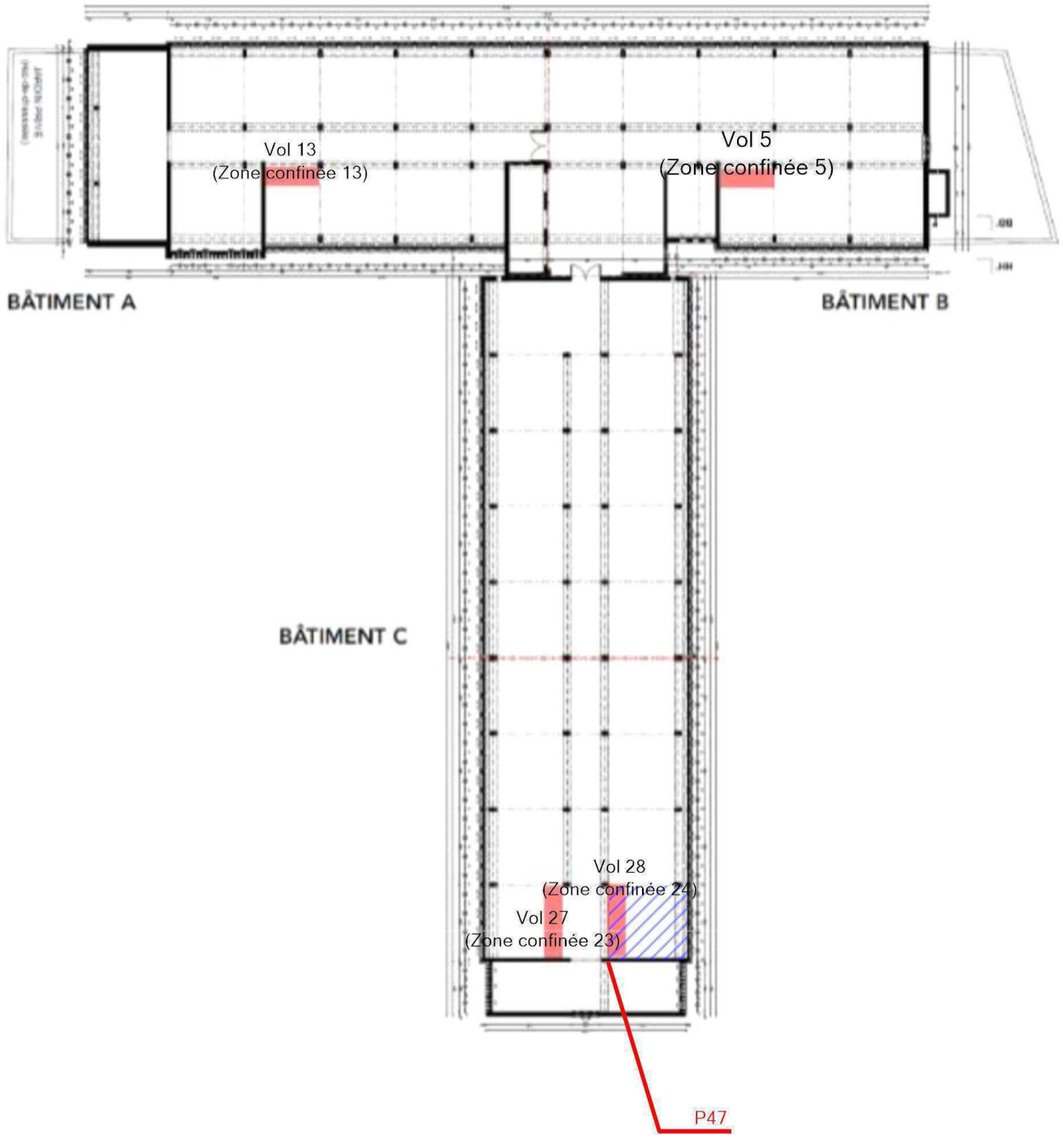
R+4 - MPCA TOUTES CATÉGORIES CONFONDUES

Légende	
	P47 : Dalles plastiques

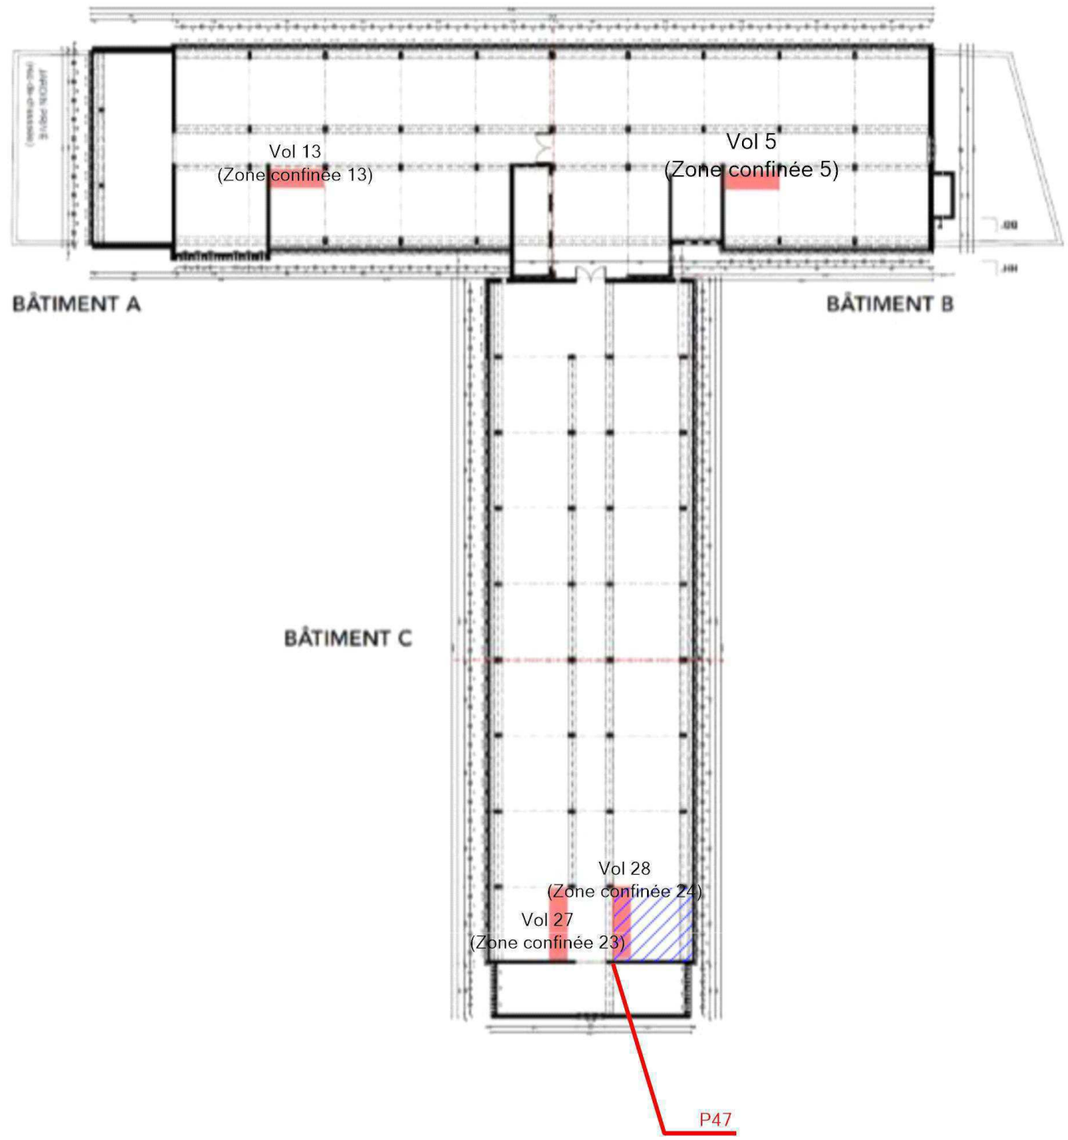
R+4 - MPCA REVÊTEMENT DE SOL

Légende	
	P47 : Dalles plastiques

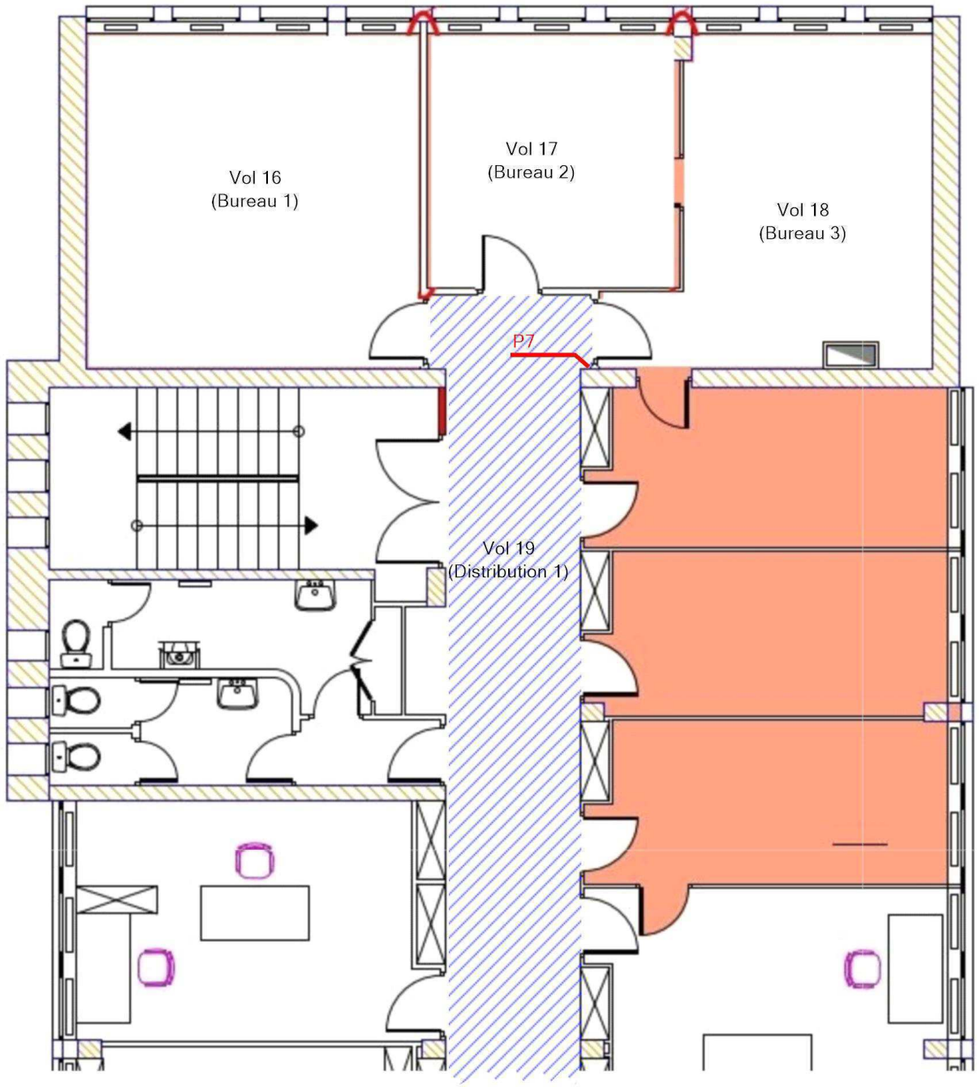
AILE B - R+6 - MPCA REVÊTEMENT DE SOL

Légende	
	P7 : Dalles plastiques

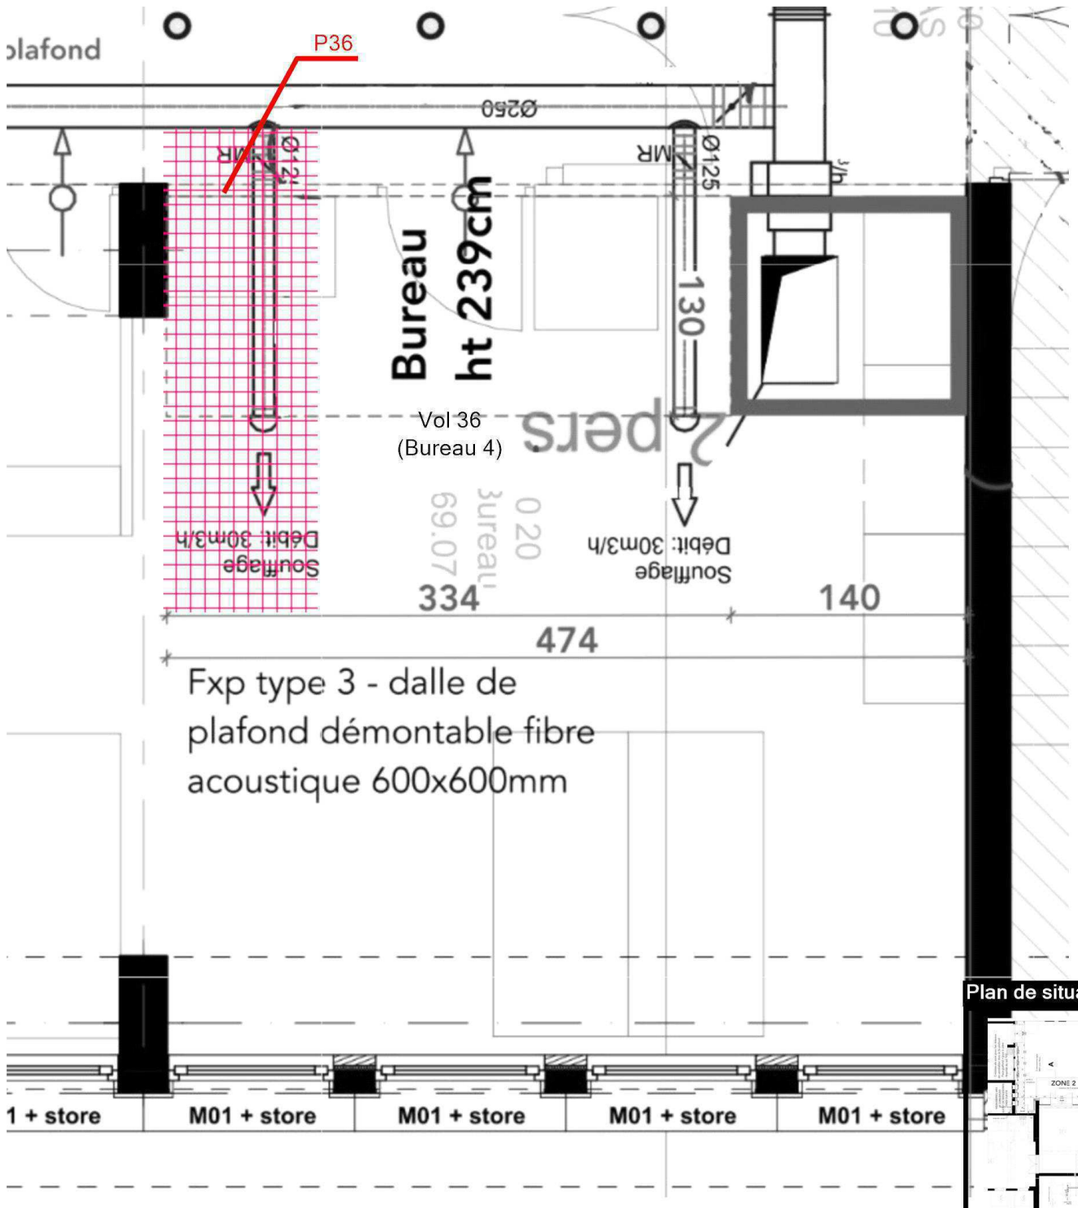
AILE C - RDC - ZOOM 1 - MPCA TOUTES CATÉGORIES CONFONDUES

P36 : Enduit effritable blanc, peinture effritable beige, colle souple fibreux jaune, Faux plafond effritable fibreux marron

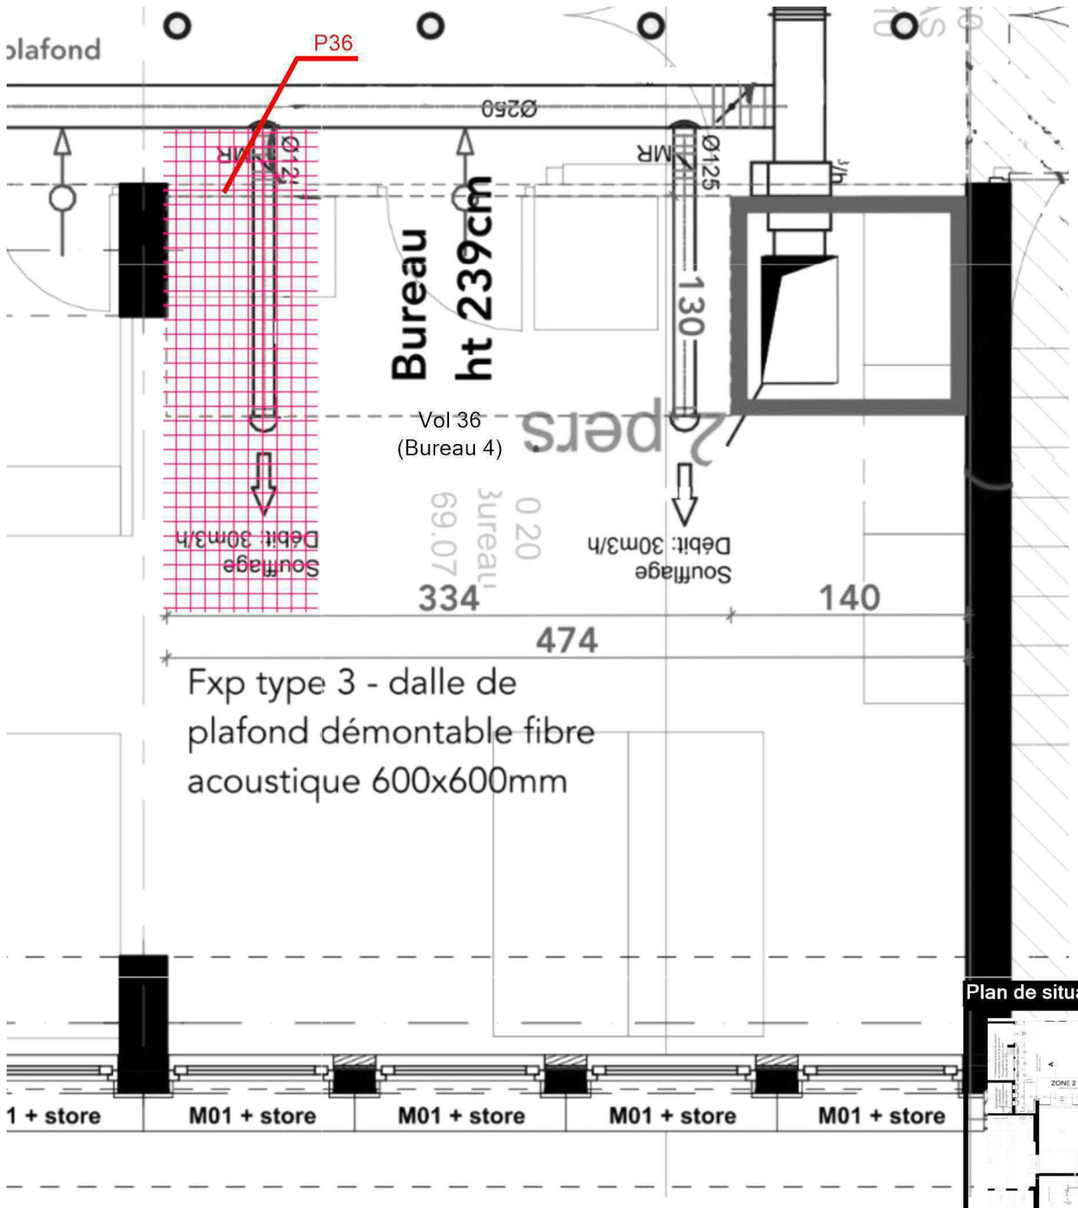
AILE C - RDC - ZOOM 1 - MPCA PLAFOND ET FAUX-PLAFONDS

P36 : Enduit effritable blanc, peinture effritable beige, colle souple fibreux jaune, Faux plafond effritable fibreux marron
