Rapport de repérage des matériaux et produits contenant de l'amiante avant réalisation de travaux

Numéro de dossier : 2021/03352 IND1
Date du repérage : 12/04/2021-21/04/2021
Date d'édition : 29 juin 2021

Immeuble bâti visité

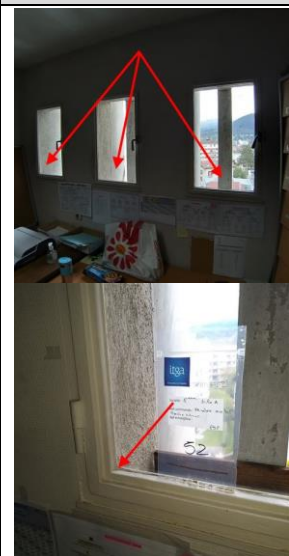
ZPSO n°052

Tableau : Enduit de façade ciment; Tableau : Enduit de façade ciment (saintaire aile B)

Absence d'amiante
(Après analyse en laboratoire)

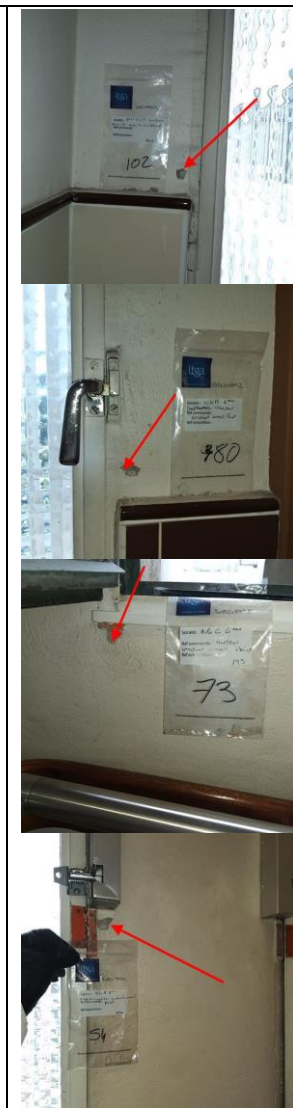
ZPSO n°054

Fenêtre PVC : Joint vitrier (Aile A 8ème); Fenêtre PVC : Joint vitrier; Fenêtre PVC : Joint vitrier (Aile B 3ème B312); Fenêtre PVC : Joint vitrier (Aile C 1er); Fenêtre PVC : Joint vitrier (Aile A RDC)

Absence d'amiante
(Après analyse en laboratoire)

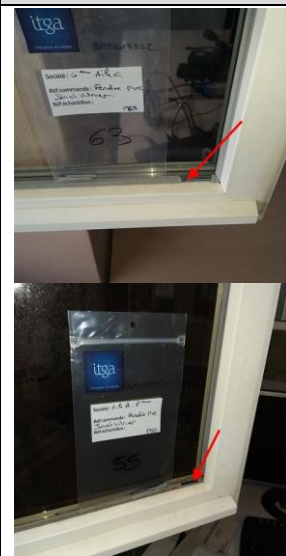
ZPSO n°055

Fenêtre PVC : joint sur ouvrant; Fenêtre PVC : joint sur ouvrant (B312); Fenêtre PVC : joint sur ouvrant (Aile C 1er); Fenêtre PVC : joint sur ouvrant (Rdc Aile A)

Absence d'amiante
(Après analyse en laboratoire)

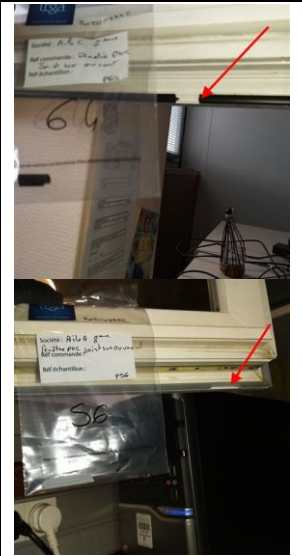
ZPSO n°056

Fenêtre PVC : joint sur dormant; Fenêtre PVC : joint sur dormant 5B312); Fenêtre PVC : joint sur
dormant (Aile C 1er)

Absence d'amiante
(Après analyse en laboratoire)

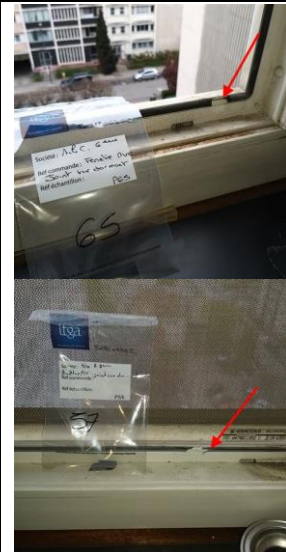
ZPSO n°057

Fenêtre PVC : Joint entre Fenêtre et appui de Fenêtre en PVC; Fenêtre PVC : Joint entre Fenêtre et appui de Fenêtre; Fenêtre PVC : Joint entre Fenêtre et appui de Fenêtre en PVC (Aile C 1er); Fenêtre PVC : Joint entre Fenêtre et appui de Fenêtre en PVC (RDC Aile A)

Absence d'amiante
(Après analyse en laboratoire)

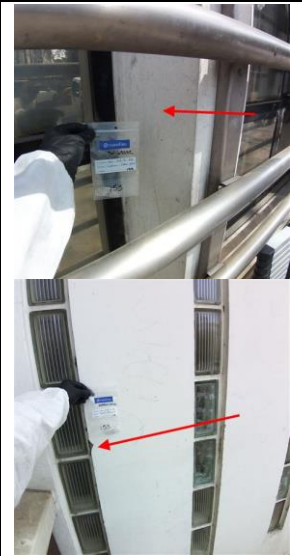
Zone	Identifiant + Description	Conclusion (justification)	Photo
ZPSO n°096	<p><u>Localisation</u> : Partie extérieure <u>Echantillons</u> : ech. no153; ech. no159 <u>Description</u> : façade : Béton peint; façade : Béton peint en tableau</p>	<p>Absence d'amiante (Après analyse en laboratoire)</p>

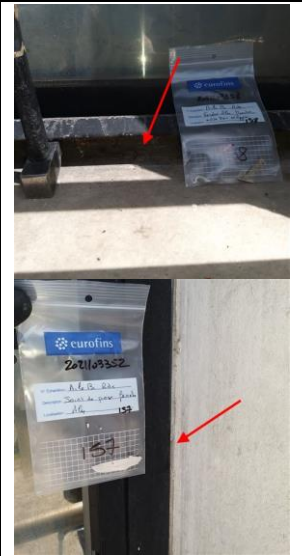
Zone	Identifiant + Description	Conclusion (justification)	Photo
ZPSO n°100	<p style="text-align: center;"> <u>Localisation</u> : Partie extérieure <u>Echantillons</u> : ech. no157; ech. no158 <u>Description</u> : Joint d'étanchéité entre menuiserie aluminium et structure; Joint d'étanchéité entre menuiserie aluminium et structure (appui) </p>	<p style="text-align: center;">Absence d'amiante (Après analyse en laboratoire)</p>

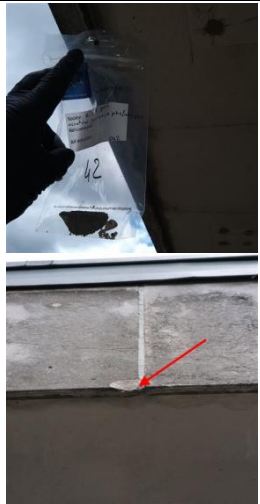
ZPSO n°041 : Couche1: Panneaux + Couche2: Joint d'étanchéité					
Niveau : R+8					
Localisation	n° de sondage	Description	Echantillon	N° Echantillon	Photo
Balcon Aile A	1	<p><u>Identifiant</u> :ZPSO n°041</p> <p><u>Description</u> :Couche1: Acrotère : Panneaux préfabriqués + Couche2: Acrotère : Joint ciment</p> <p><u>Résultat</u> : Absence d'amiante</p>	Oui R+8 - Balcon Aile A	ech. no042

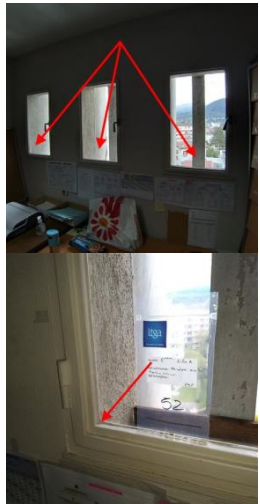
ZPSO n°051 : Joint de mastic de vitrage (notamment châssis aluminium)					
Pièces : Partie extérieure, 8ème étage, 6ème étage, 4ème étage, 3ème étage, 1er étage, RDC, 7ème étage, 5ème étage					
Localisation	n° de sondage	Description	Echantillon	N° Echantillon	Photo
Partie extérieure	1	<p><u>Identifiant</u> :ZPSO n°051</p> <p><u>Description</u> :Fenêtre métal : Joint vitrier</p> <p><u>Résultat</u> : Présence d'amiante</p>	Oui Partie extérieure	ech. no052

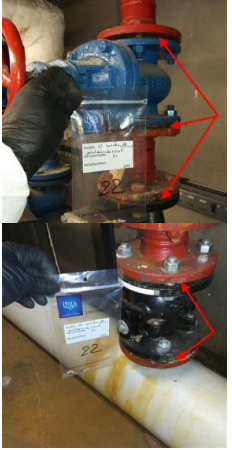
ZPSO n°021 : Joint plat prédécoupé pour brides					
Niveau : Sous-sol					
Localisation	n° de sondage	Description	Echantillon	N° Echantillon	Photo
SAS CHAUFFERIE	1	<p><u>Identifiant</u> : ZPSO n°021</p> <p><u>Description</u> : Conduit : Joint de bride vert (5U)</p> <p><u>Quantification</u> : 5 U</p> <p><u>Résultat</u> : Présence d'amiante</p>	Oui Sous-sol - SAS CHAUFFERIE : Conduit	ech. no022

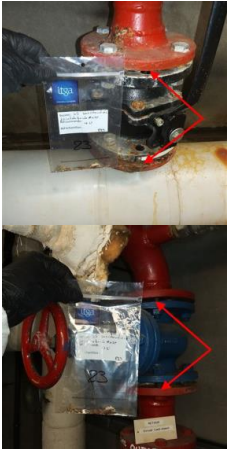
ZPSO n°022 : Joint plat prédécoupé pour brides					
Niveau : Sous-sol					
Localisation	n° de sondage	Description	Echantillon	N° Echantillon	Photo
SAS CHAUFFERIE	1	<p><u>Identifiant</u> : ZPSO n°022</p> <p><u>Description</u> : Conduit : Joint de bride rose (4U)</p> <p><u>Quantification</u> : 4 U</p> <p><u>Résultat</u> : Présence d'amiante</p>	Oui Sous-sol - SAS CHAUFFERIE : Conduit	ech. no023

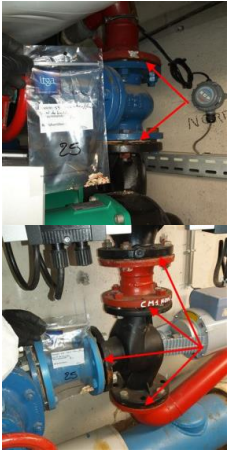
ZPSO n°024 : Joint plat prédécoupé pour brides					
Niveau : Sous-sol					
Localisation	n° de sondage	Description	Echantillon	N° Echantillon	Photo
SAS CHAUFFERIE	1	<p><u>Identifiant</u> : ZPSO n°024</p> <p><u>Description</u> : Conduit : Joint de bride</p> <p><u>Quantification</u> : 7 U</p> <p><u>Résultat</u> : Absence d'amiante</p>	Oui Sous-sol - SAS CHAUFFERIE : Conduit	ech. no025

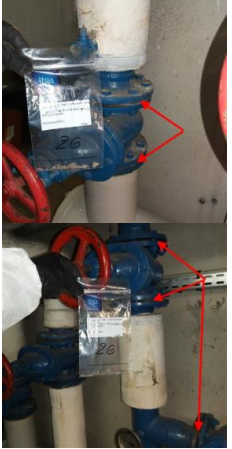
ZPSO n°025 : Joint plat prédécoupé pour brides					
Niveau : Sous-sol					
Localisation	n° de sondage	Description	Echantillon	N° Echantillon	Photo
SAS CHAUFFERIE	1	<p><u>Identifiant</u> : ZPSO n°025</p> <p><u>Description</u> : Conduit : joint de brides</p> <p><u>Quantification</u> : 7 U</p> <p><u>Résultat</u> : Présence d'amiante</p>	Oui Sous-sol - SAS CHAUFFERIE : Conduit	ech. no026

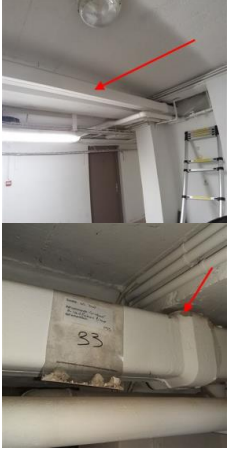
ZPSO n°032 : Conduit en fibres-ciment					
Niveau : Sous-sol					
Localisation	n° de sondage	Description	Echantillon	N° Echantillon	Photo
Dégagement	1	<p><u>Identifiant</u> : ZPSO n°032</p> <p><u>Description</u> : Conduit en fibres-ciment</p> <p><u>Résultat</u> : Présence d'amiante</p>	<p>Oui</p> <p>Sous-sol - Dégagement : Plafond</p>	ech. no033

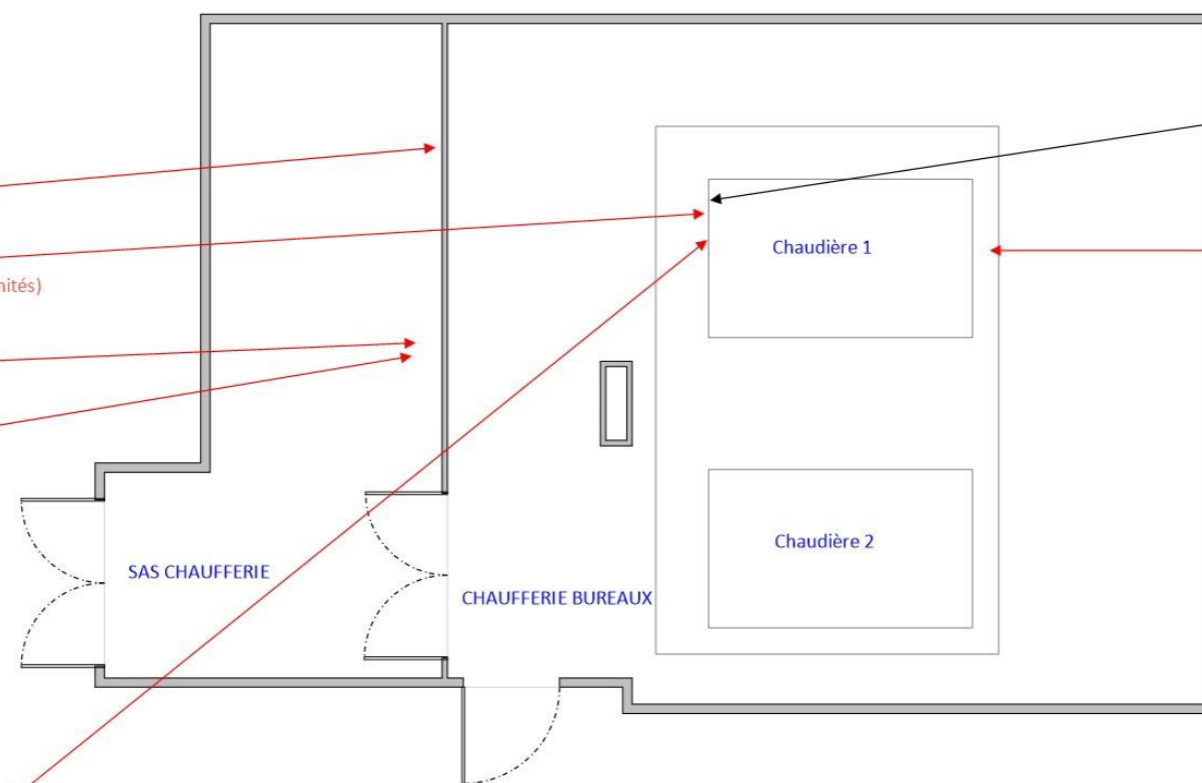
REPERAGE DES MATERIAUX CONTENANT DE L'AMIANTE - chaufferie bureaux

ech. no023
Sous-sol - SAS CHAUFFERIE
Conduit : Joint de bride rose (4U)

ech. no009
Sous-sol - CHAUFFERIE BUREAUX
Conduit gaz : Joint de bride sur chaudière 1 (2 unités)

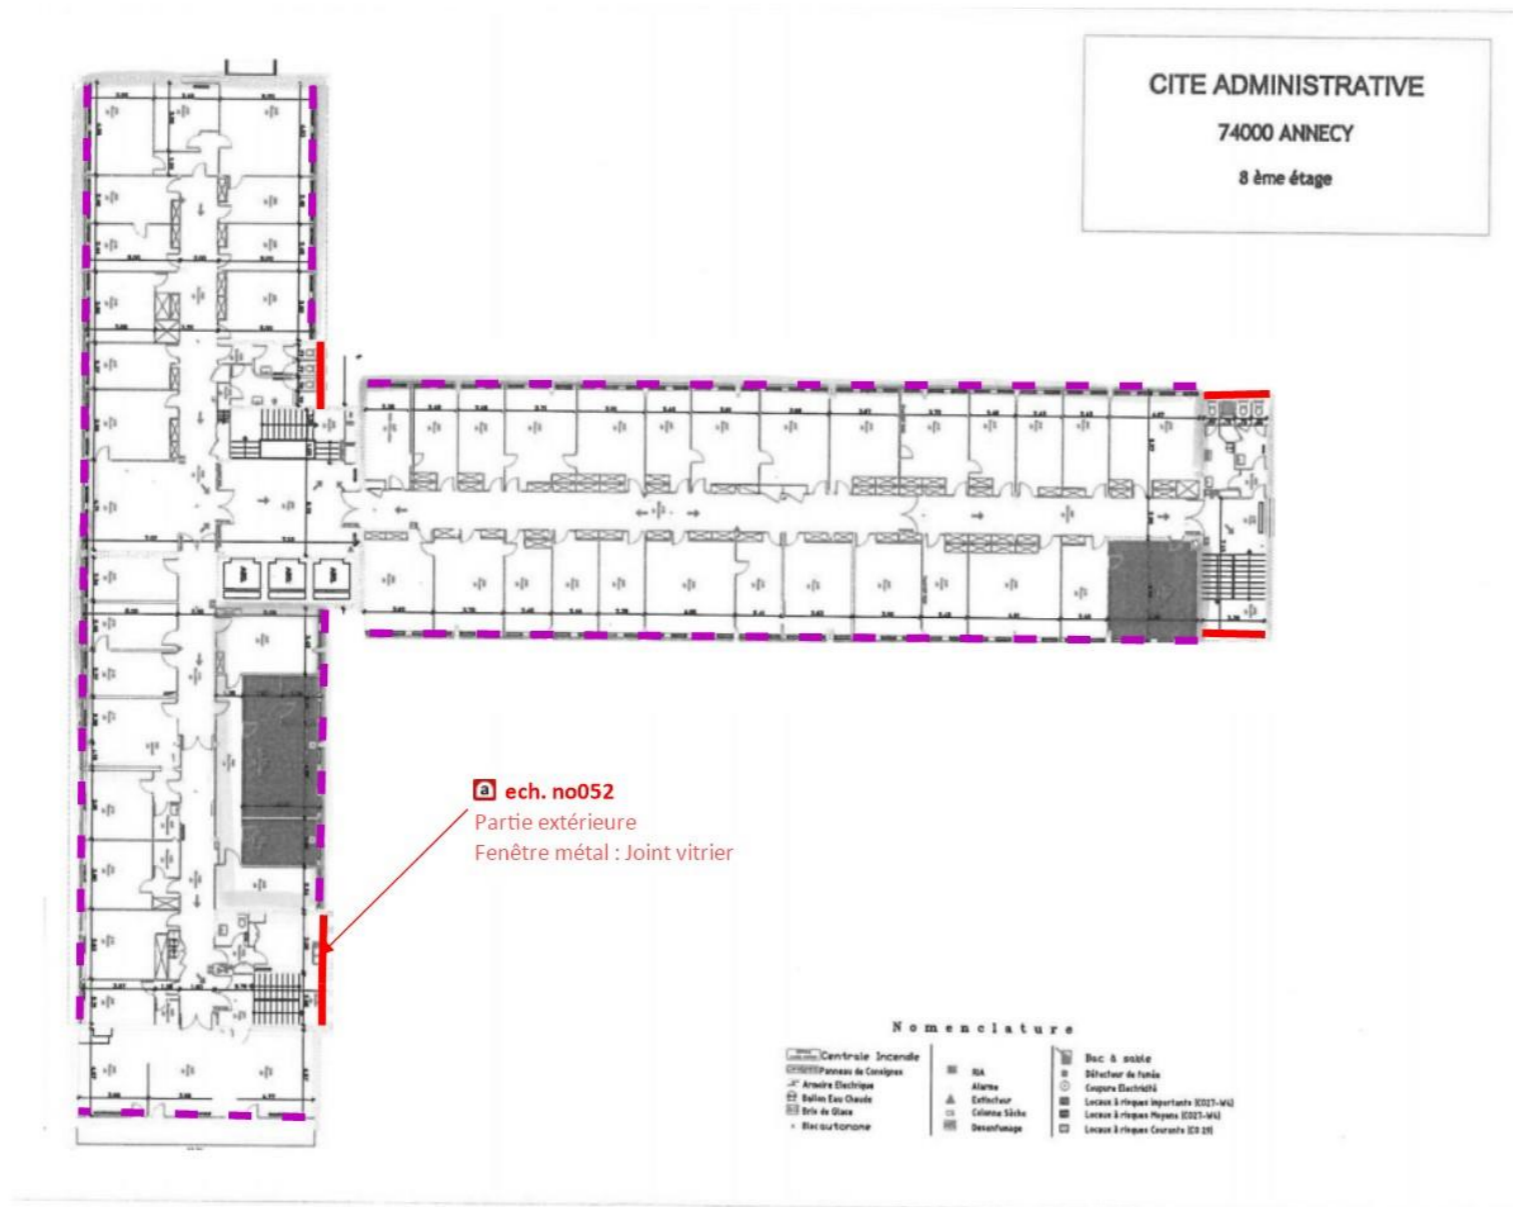
- Mastic vitrier sur huisseries métal
- Trumeaux avec panneaux amiantés

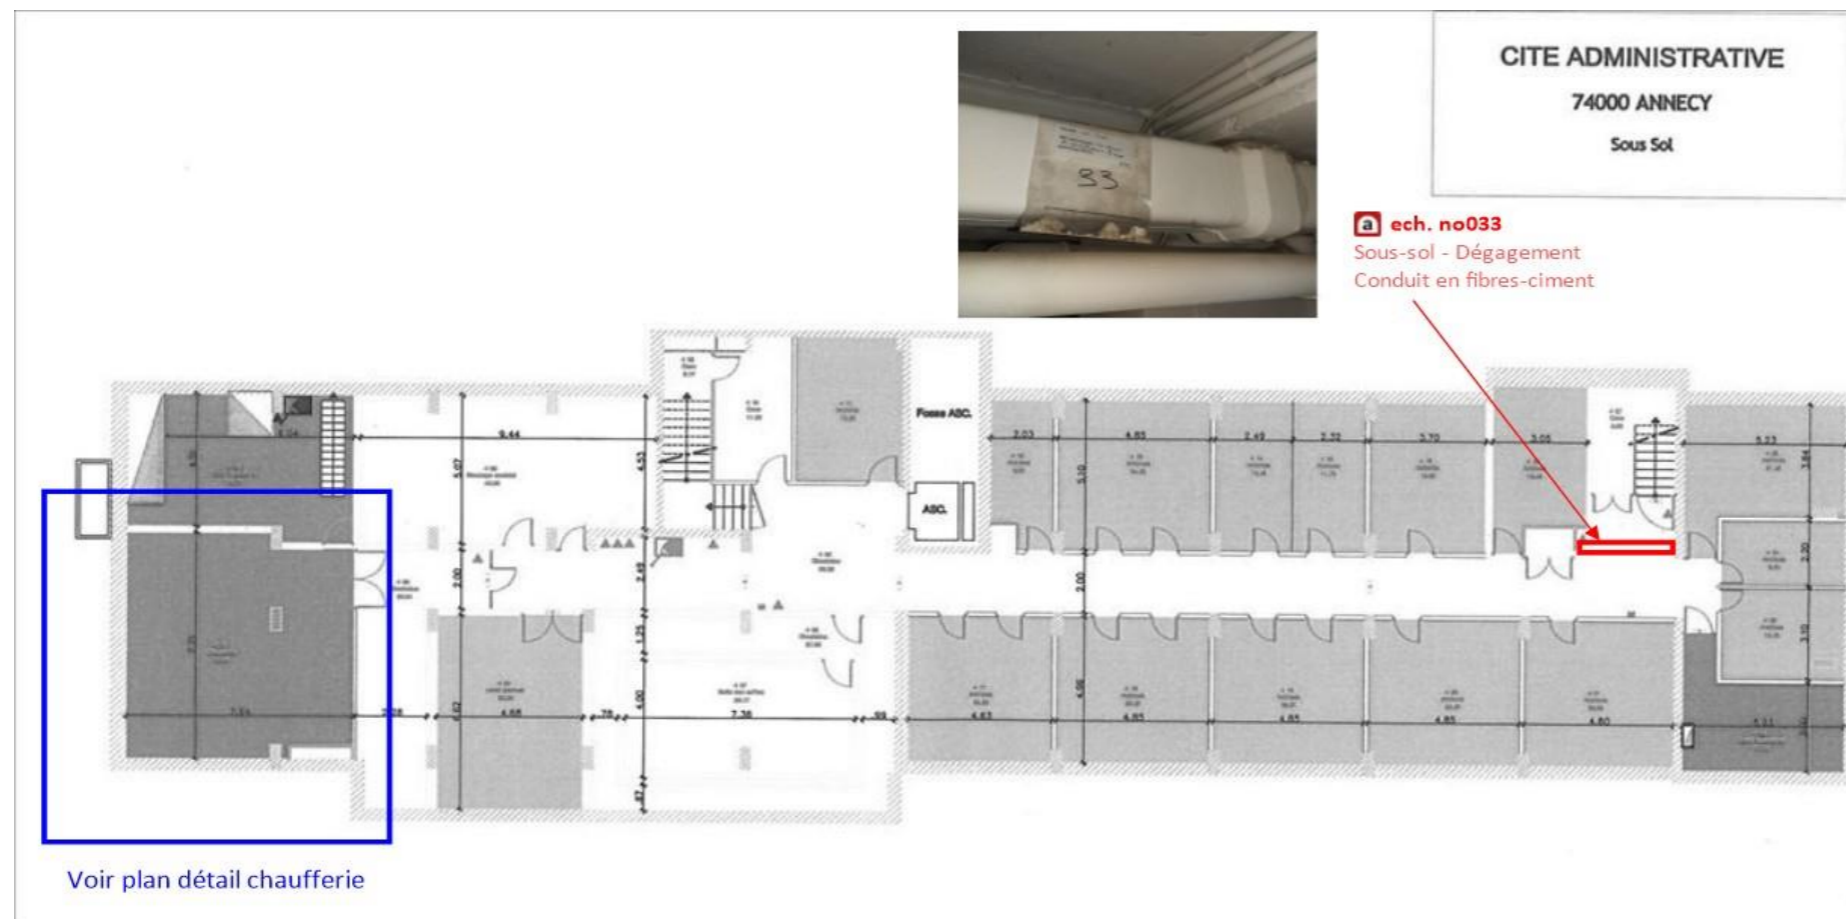
REPERAGE DES MATERIAUX CONTENANT DE L'AMIANTE - Sous-sol

conduit en fibres ciment

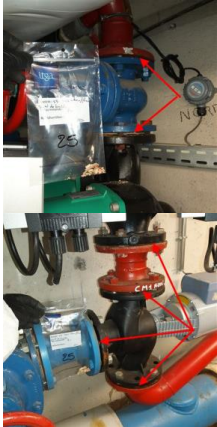
ZPSO n°024-ech. no025	Sous-sol - SAS CHAUFFERIE	6 - Conduits et accessoires intérieurs - Conduits de fluides (air, eau, vapeur, fumée, échappement, autres fluides)	Joint plat prédécoupé pour brides	<p>Conduit : Joint de bride</p> <p>Commentaires prélèvement: Detail Couches à analyser: Conduit : Joint de bride</p> <p>Réf. laboratoire: 21Y012436-025</p> <p>Commentaires Laboratoire: Matériau de type peinture (rose) ; matériau dur de type plaque (fibreux) (gris) (Calcination et/ou attaque acide1)</p> <p>Analyse à réaliser: Toutes les couches (1 à 1)</p>

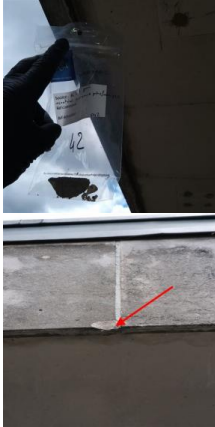
Identifiant et prélèvement	Localisation	Composant de la construction	Parties du composant	Description	Photo
ZPSO n°041-ech. no042	R+8 - Balcon Aile A	2 - Parois verticales extérieures et Façades - Façades légères, murs rideaux, bardages, panneaux sandwich	Couche1: Panneaux + Couche2: Joint d'étanchéité	<p>Couche1: Acrotère : Panneaux préfabriqués + Couche2: Acrotère : Joint ciment</p> <p>Commentaires prélèvement: Detail Couches à analyser: Couche1: Acrotère : Panneaux préfabriqués + Couche2: Acrotère : JOint ciment Réf. laboratoire: 21Y012436-042 Commentaires Laboratoire: Matériau semi-dur (noir) ; matériau dur de type joint ciment (beige) (Calcination et/ou attaque acide1) Analyse à réaliser: Toutes les couches (1 à 1)</p>

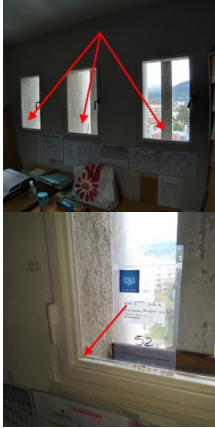
ZPSO n°051-ech. no052	Partie extérieure	2 - Parois verticales extérieures et Façades - Menuiseries extérieures	Joint de mastic de vitrage (notamment châssis aluminium)	Fenêtre métal : Joint vitrier Matériau présent dans les pièces: Partie extérieure, 8ème étage, 6ème étage, 4ème étage, 3ème étage, 1er étage, RDC, 7ème étage, 5ème étage Commentaires prélèvement: Detail Couches à analyser: Fenêtre métal : Joint vitrier Réf. laboratoire: 21Y012436-052 Commentaires Laboratoire: Matériau de type peinture (de différentes couleurs) ; matériau semi-dur de type mastic (beige) (Calcination et/ou attaque acide2) Analyse à réaliser: Toutes les couches (1 à 1)
